CHECK YOUR TORCH

This e-mail was produced by the Institute of Scrap Recycling Industries, Inc. For more information, visit us on the Web at www.isri.org
For comments or suggestions about *For Your Safety*, e-mail joebateman@isri.org

February 2, 2010

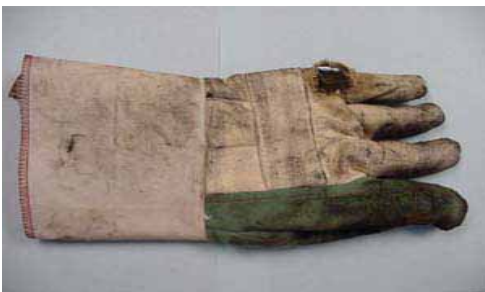
In 2004, a steel company employee's hands were severely injured when using a cutting torch. The incident involved a worker who was cutting scrap steel. After he had finished torching a piece of scrap, he used his left hand to push it into the scrap bucket. As he reached past the lighted torch (about 4" - 6" away), oxygen that had collected in his glove ignited and blew the glove off his hand. (See Figure 1.) He received first-and-second-degree burns on his hand and fingers.

The incident investigation revealed that the oxygen hose had a leak either where the hose ferrule had been crimped or a few inches downstream. The major root cause findings were that oxygen had been leaking from the hose and that the worker did not inspect the torch for leaks before using it. The incident investigation also revealed that the hose ferrule had been crimped with the wrong die. After the accident, the company identified an inexpensive and effective solution for identifying these leaks.

Figure 1. Glove damaged by leaking torch

The company instituted an inspection process for workers to verify that all torch components are in proper working order. Before an operator uses a torch, he inspects it, the hoses, connections, and valves. The operator inspection process is just one form of a safe work habit that reflects positively in employees' overall safety attitude and makes for a safer work environment.

The operator inspection process includes spraying the hose and all torch fittings, connectors, weld piping and gauge end fittings with a solution of soap and water pumped out of a plastic spray bottle costing less than \$2.00. The company keeps a spray bottle clearly marked "Soap and Water" at every torch station. When the soap and water solution is sprayed on a torch and hits a leak, it bubbles. If the hose is under pressure, the test results are immediate. (See Figure 2.) The company uses only soap and water testing solutions that are approved for use by equipment manufacturers because incompatible solutions can lead to corrosion of the cylinder valve and cutting hose. Leaky hoses and fittings are not always repairable and may need to be replaced when a leak is detected.

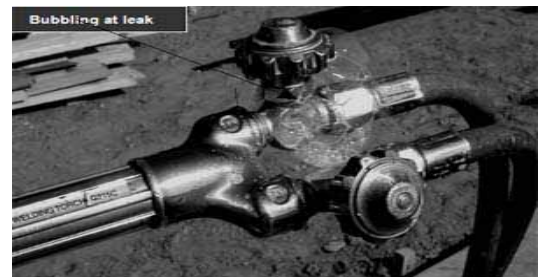
Figure 2. Bubbling at leak

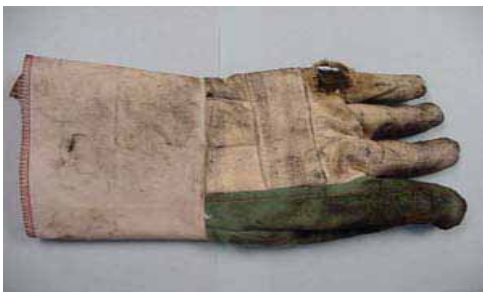
En 2004 las manos de un empleado de una empresa siderúrgica resultaron gravemente lesionadas al usar un soplete de corte. El incidente ocurrió cuando un trabajador estaba cortando chatarra de acero. Después de haber terminado de cortar un pedazo de chatarra, usó su mano izquierda para empujarlo al recipiente para chatarra. Tras haber pasado por el soplete encendido (aproximadamente de 4 a 6 pulgadas de distancia), el oxígeno que se había acumulado en el guante prendió fuego y expulsó el guante de la mano. (Ver la figura 1.) Presentó quemaduras de primer y segundo grado en su mano y en los dedos de la mano.

La investigación del incidente reveló que la manguera de oxígeno tenía una fuga en donde el casquillo de la manguera se había plegado o un par de pulgadas hacia abajo. Los principales hallazgos de la causa de origen indicaron que el oxígeno había estado escapando de la manguera y que el trabajador no revisó si había fugas en el soplete antes de usarlo. La investigación del incidente también reveló que el casquillo de la manguera se había plegado con el molde equivocado. Después del accidente, la compañía identificó una solución económica y eficaz para identificar dichas fugas.

Figura 1. Guante dañado por un soplete con fuga

La compañía instauró un proceso de inspección para que los trabajadores revisen que todos los componentes del soplete estén funcionando bien. Antes de que un operador use un soplete, debe revisar el soplete, las mangueras, las conexiones y las válvulas. El proceso de inspección del operador es solamente una forma de una práctica laboral segura que se refleja positivamente en la actitud general de los empleados hacia la seguridad y contribuye con un lugar de trabajo más seguro.

El proceso de inspección del operador incluye rociar la manguera y todos los accesorios del soplete, conectores, tuberías de soldadura y terminales del indicador con una solución de agua y jabón mediante una botella de plástico con rociador que cuesta menos de \$2.00. La compañía tiene una botella con rociador claramente marcada con "agua y jabón" en cada estación de sopletes. Cuando se rocía la solución de agua y jabón en un soplete y encuentra una fuga, salen burbujas. Si la manguera está bajo presión, los resultados de la prueba son inmediatos. (Ver la figura 2.) La compañía usa únicamente soluciones de prueba de agua y jabón cuyo uso esté aprobado por fabricantes de equipos, ya que las soluciones incompatibles pueden provocar corrosión en la válvula del cilindro y la manguera de corte. Las mangueras y accesorios con fugas no siempre se pueden reparar y es posible que se tengan que reemplazar cuando se detecta una fuga.

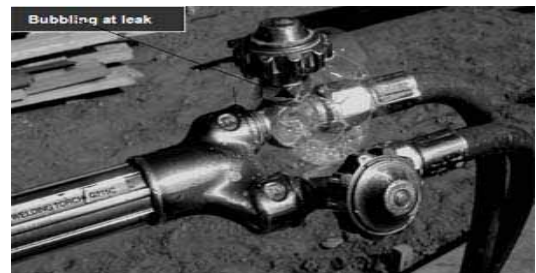
Figura 2. Burbujas en el lugar de la fuga
